VĚC	Stropní trám s profilovanými hranami
Lokalita / Okres	
Areál / Část areálu	
Adresa	čp. 219/I, Liliová 5, Praha, Staré Město
Objekt / Část objektu	konstrukce podlahy místnosti 4-09
Místní souvislosti	Trám pod podlahou při západní stěně místnosti.
Evidenční číslo	
Klíčová slova	
KS obor	stavební konstrukce
KS typ	stropní trám, rákosník
KS motiv	
(KS funkce ?)	nosník stropu
KS téma, ikonografie	
KS jednotlivosti ikonografie	
KS prvky	
KS materiál	dřevo
KS chrono	pozdní gotika, 15. stol.?, 16. stol.?

1. OKOLNOSTI AKCE	OPD v průběhu stavebních a památkových úprav
Autor	Jan SOMMER
Datum akce / zápisu	25.1.2016 / 23.2.2016
Metoda dokumentace	Prohlídka. Oměření. Fotodokumentace.
Stupeň podrobnosti	mm/cm

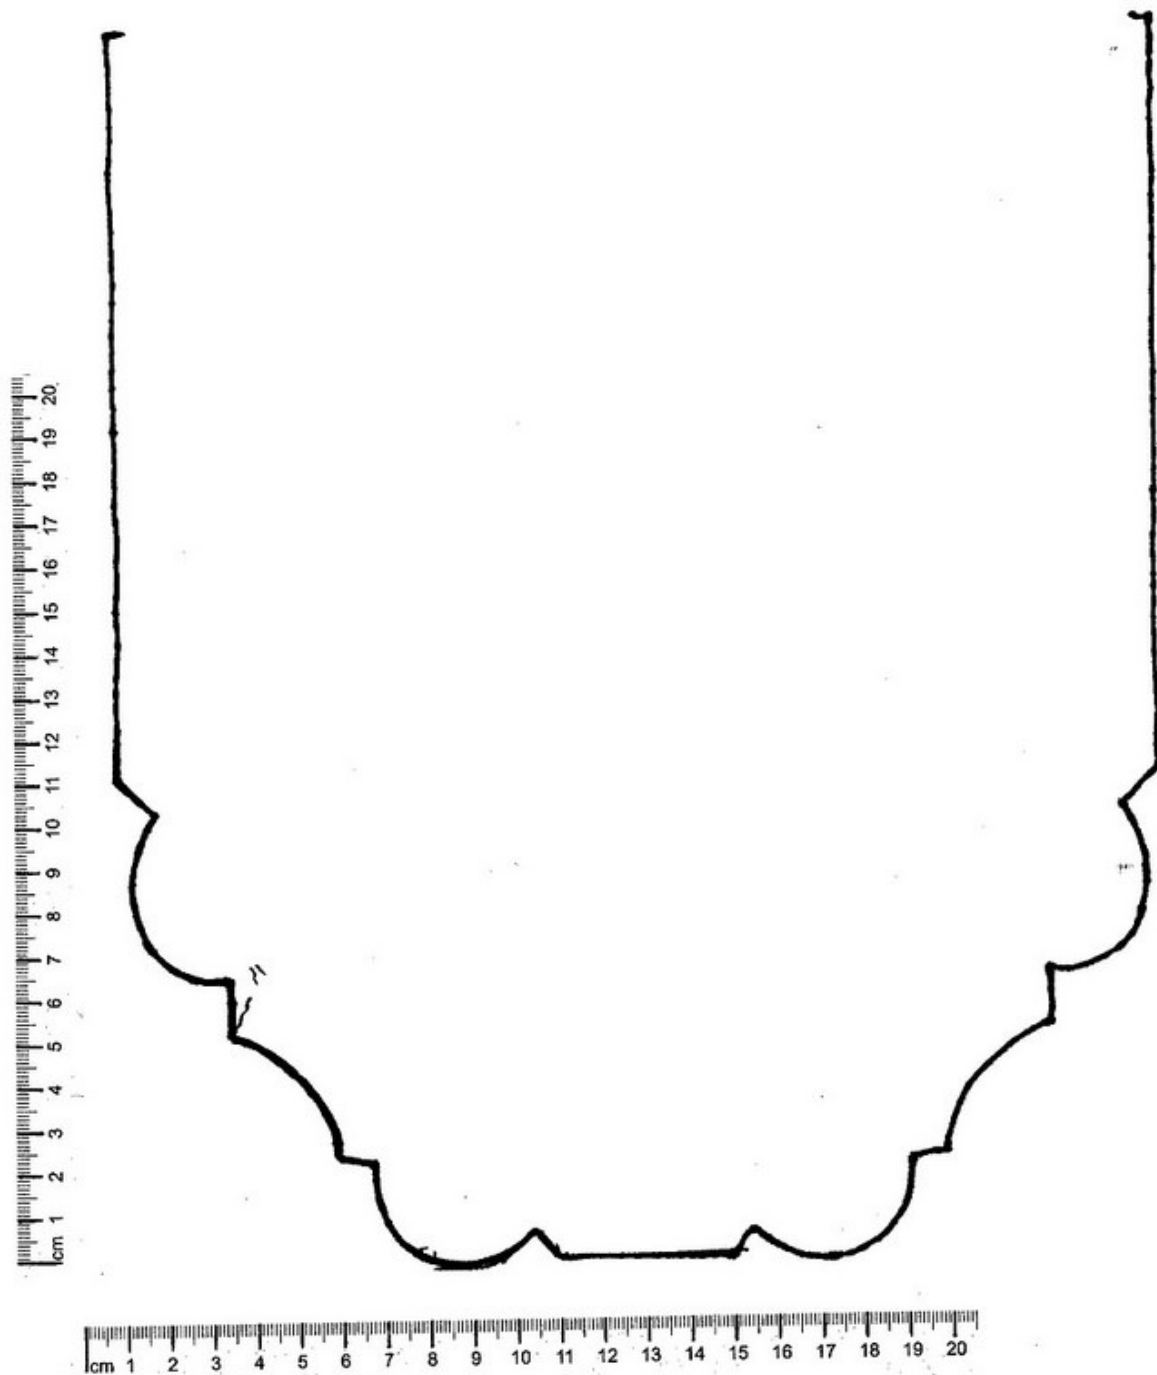
Profilace trámu.

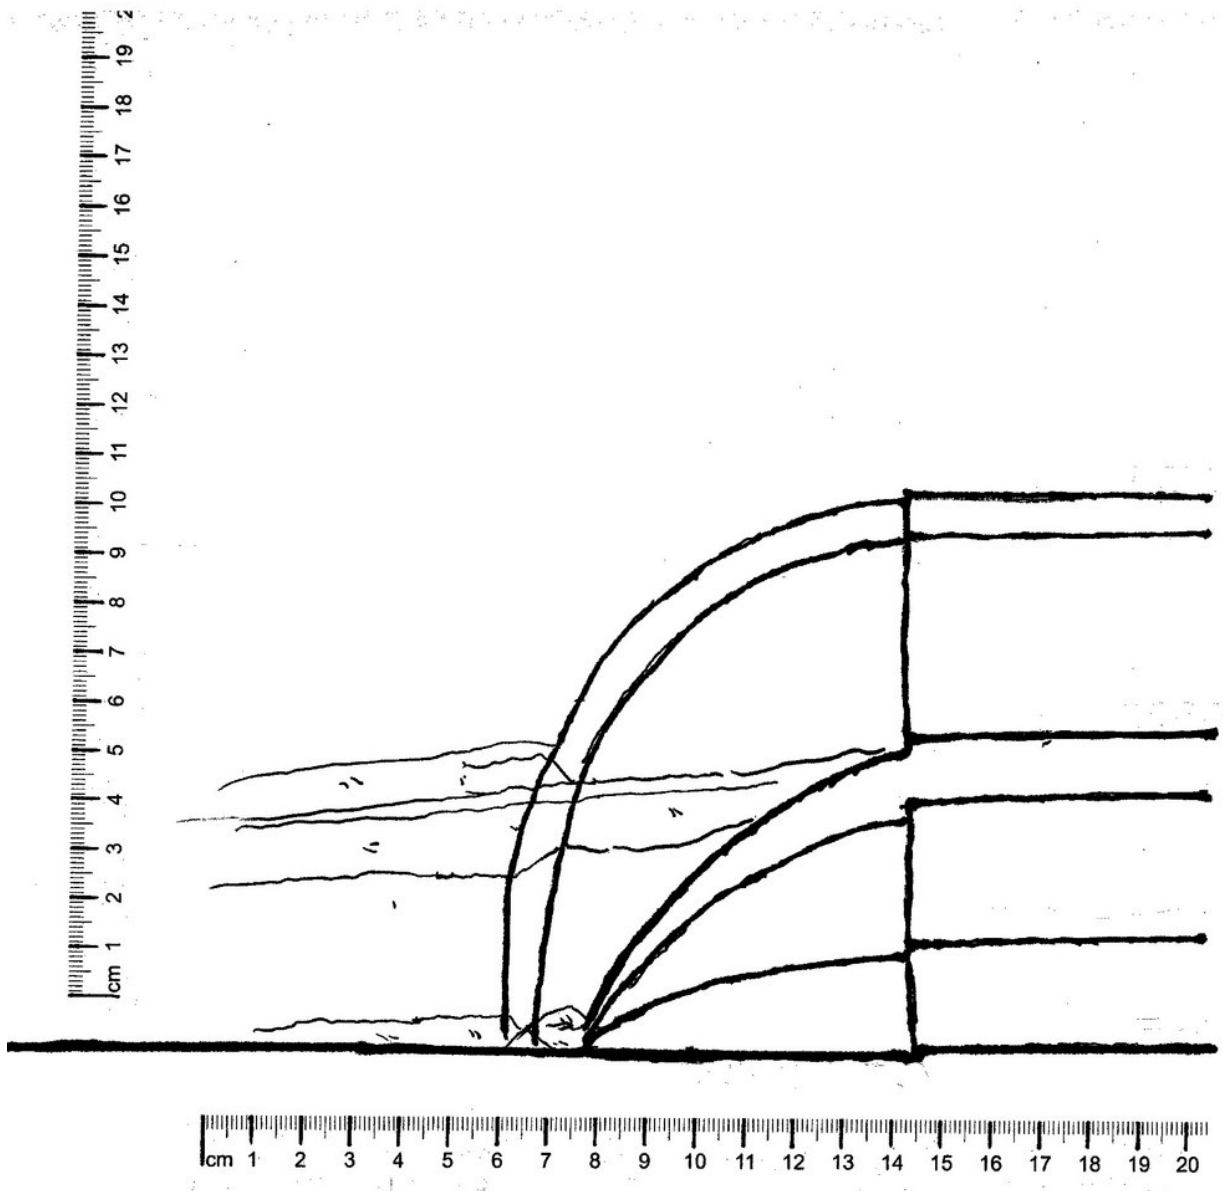
Nárys „drápku“ zakončujícího profil na severním konci trámu.

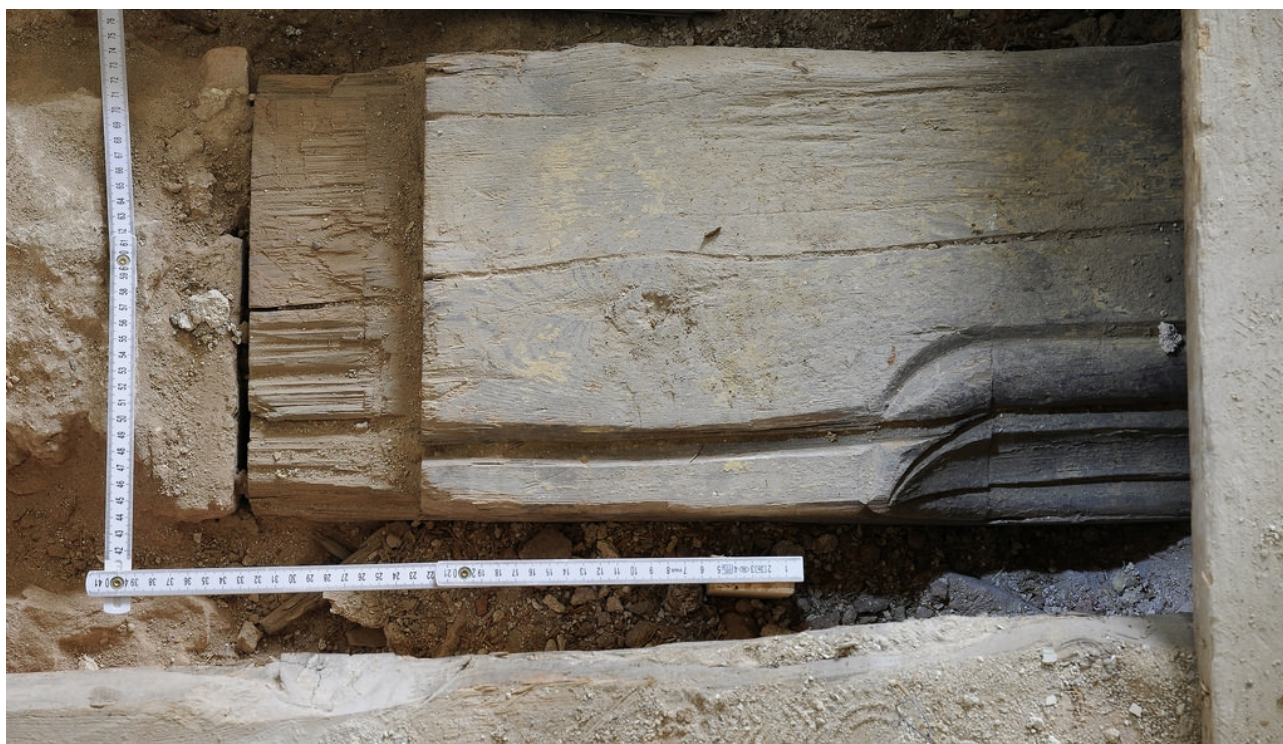
Autor návrhu	
Výrobce	
Související osoby	
Vývoj	Severní konec trámu byl po dokončení seříznut a odsekán z (nyní) horního boku. Je možné, že k tomu došlo v souvislosti s druhotným osazením, ale mohlo se to stát i při prvotní montáži. V nynějším uložení tato úprava nemá technické opodstatnění.
Význam	Doklad slohové úrovně některé starší fáze výstavby domu (původ na jiném místě také nelze vyloučit). Obecně doklad druhotného užívání stavebních prvků.
Širší vztahy (slohové filiace, analogie aj.)	
Související prvky (kontext)	Je třeba sledovat průběh stavebních prací a ověřit, jestli obdobné trámy existují i na jiných místech stavby.
Dílčí prvky	0
Relace	
Potenciál	Doporučuje se provést dendrochronologickou dataci.
Pozn.	<p>Trám byl odhalen v rámci stavebních prací, když s ohledem na potřebu ověřit provedení a stabilitu konstrukce podlahy a stropu byla sejmuta vlastní podlaha (materiál nebyl uložen na místě, takže nebylo možné ověřit, jestli se jednalo o jen o prkna, nebo jestli na nich byly parkety). Podlaha byla upevněna na polštáře, z nichž několik bylo ponecháno v místnosti u východní stěny. Zásyp byl z větší části soustředěn ve střední části místnosti na hromadě. Jednalo se o stavební rum s převahou malty a s příměsí zlomků kamene (opuka) a cihel (cihly a snad tašky či dlaždice). Prkna hrubé podlahy jsou situována v západovýchodním směru. Na severní a jižní straně místnosti bylo několik prken sejmuta, aby bylo možné kontrolovat stav nosných trámů podlahy.</p> <p>Nosné trámy probíhají severojižním směrem v počtu pěti tak, že oba krajní jsou umístěny těsně u zdiva stěn. Na jižní i severní straně spočívají na výrazném ústupku zdiva (na severní straně cca 50 cm), což mj. souvisí s nástavbou patra na starší obvodové zdivo. Patro bylo vestavěno do krovu tak, že většina krokví byla vyřezána, ovšem byla ponechána vazba v západní stěně místnosti. Z trámů místy opadáva omítka, takže jsou viditelné části krokví a na severní straně ke krokvi přiléhá i sloup ležaté stolice. Stěna tak na pohled působí jako hrázděná (a též tak do jisté míry funguje). Podle dosavadních pozorování, kdy je stěna z větší části omítnutá, však zřejmě postrádá prahový trám, tedy původní vazný trám vazby krovu. To je celkem významné i pro další hypotézy stavebního vývoje této partie domu.</p> <p>(Ještě bude potřebné se pokusit o porovnání situace v patře ve vztahu k úžlabí. Obě souběžné sedlové střechy mají totiž vazby nesouměrné, protože je úžlabí podepřeno na střední zdi až v úrovni stropu 4. NP. To by tedy mohlo znamenat, že relikv vazby s ležatou stolicí je starší. Zde by mohla pomoci DDE.)</p> <p>Naopak se na severní straně jeví věc tak, že dolní konec krokve i se sloupem stolice jsou dole odříznuté a obklopené ve zdivu. Pod konci šikmých trámů tak zřejmě nebyla ponechána nějaká „patka“ v podobě části vazného trámu.</p> <p>To má význam ve vztahu k aktuální konstrukci podlahy. Sice by bylo možné uvažovat tak, že s odstraněním většiny krokví nemuselo nutně souviset odstranění vazných trámů, pokud by byly použitelné, avšak nynější nosné trámy stropu asi jsou pozdější, protože je možné, že vazné trámy byly na koncích uhnílé (tak mohla být dosti pravděpodobně</p>

Tento konec je také více zasypan stavebním odpadem.
Dodatečné úpravy, změny	Severní zhlaví trámu je z boku (dnes na horní straně) seříznuto. Trám je nyní v druhotném uložení umístěn na bok.
Stratigrafie	Trám zřejmě slouží jako rákosník mezi nosnými trámy podlahy místnosti 4-09. Není možné určit, zda byl na místo vkládán zhora, nebo jestli případně nebyl vsunut ze spodní místnosti při ukládání podbití.
Nápisy	0
Ozdoby (popis, ikonografie)	0
Technické parametry	0
Další související analýzy

Severní zakončení trámu.
